# Konstruktiver Ingenieurbau

# Instandsetzung der Gewölbebrücke Bw 4 im Zuge der S 231 alt über die Zschopau in Wilischthal

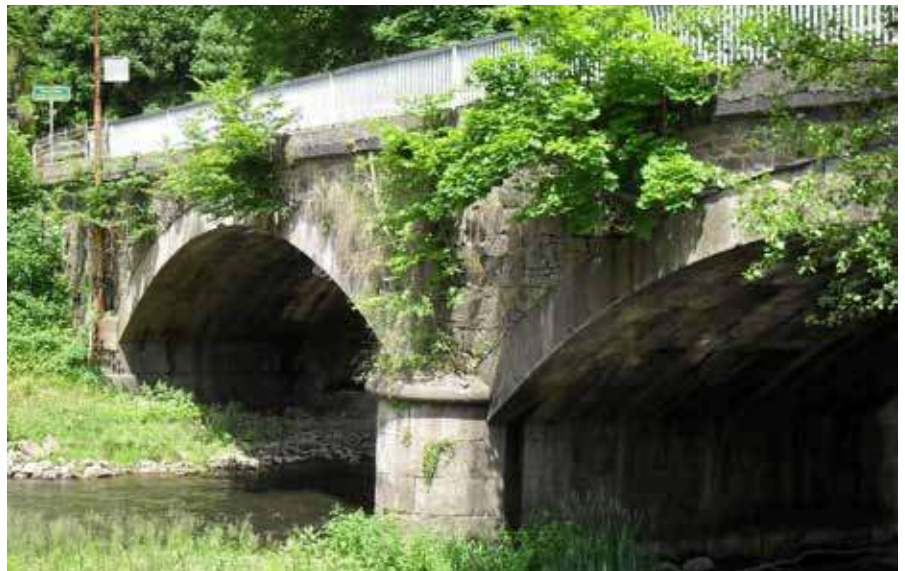
Das vorhandene Bauwerk ist als Kulturdenkmal eingestuft. Ein Neubau oder Ersatzneubau sollte u.a. im Interesse des Denkmalschutzes und aus Kostengründen vermieden werden. Die tragenden Natursteinbögen sowie die Gründungsbereiche wiesen außer geringfügigen Abplatzungen und Fehlstellen keinerlei optische Tragfähigkeitsschäden auf. Das Bauwerk war damit grundsätzlich für eine Instandsetzung geeignet.

Bild 1: Bestandsansicht Oberstrom vor Instandsetzung

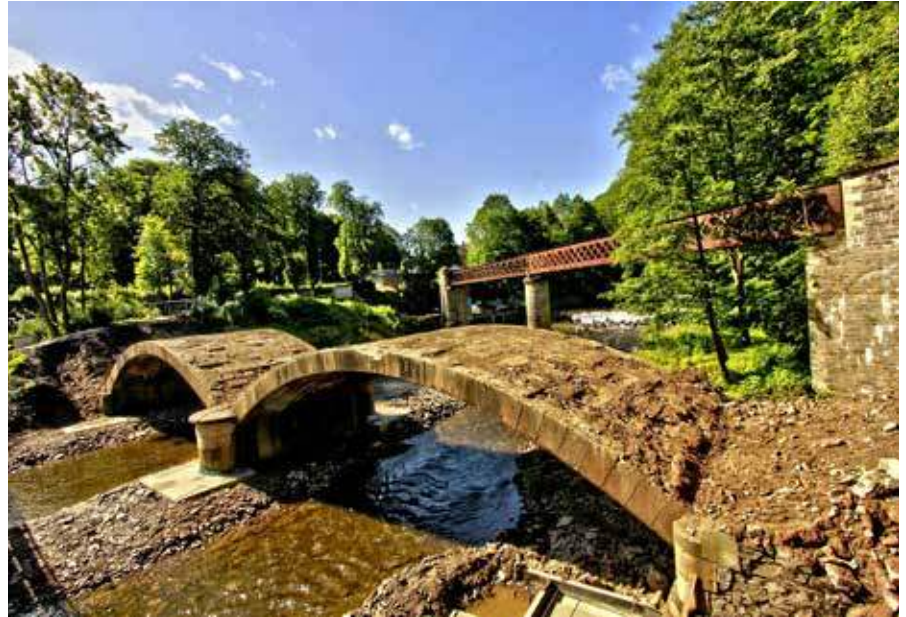
in sehr guter Qualität mit hohen Druckfestigkeitswerten. Die Sandsteinquader haben Abmessungen von 100 cm x 50 cm x 70 bis 87 cm (Bild 2). Die Steindruckfestigkeit liegt über 50 N/mm<sup>2</sup>. Lager- und Stoßfugen sind passgenau gearbeitet und besitzen eine Breite von maximal 3 cm (druckbeanspruchte Lagerfugen teilweise nur wenige Millimeter). Der Mörtel ist fast vollständig ausgespült und kann in die Mörtelgruppe MGI eingestuft werden.

Bild 2: Freigelegtes Bogentragwerk

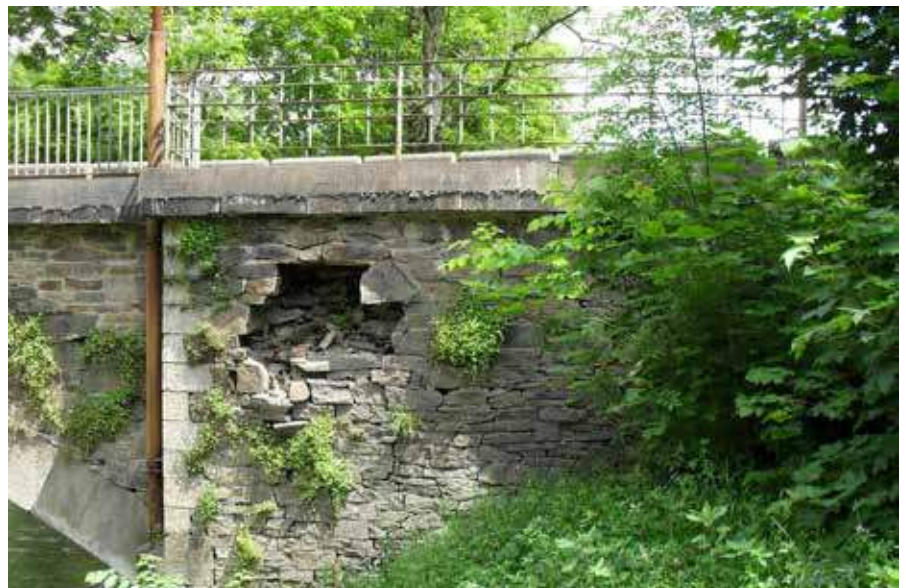
Bild 3: Schadbild Stirnwand Oberstrom

Die Stirnmauern der Gewölbe und Widerlagerflügel zeigten großflächige Ausbauchungen bis zu 10 cm, Fehlstellen im Mauerwerk (Bild 3), offene, teils ausgebrochene Fugen, einen schlechten bis keinen Fugenmörtel und starken großflächigen Bewuchs bis hin zu teils „baumartigen“ Sträuchern. Die Stirnfuge auf dem Bogen war gerissen und verschoben. Das stark aufgelockerte Natursteinmauerwerk war örtlich hinter- und ausgespült, teilweise schon eingestürzt.

Ausbrüche und Teileinstürze des Flügel- und Stirnmauerwerkes wurden im Wesentlichen von der starken Durchfeuchtung mit Auslaugung des vorhandenen Mauermörtels und

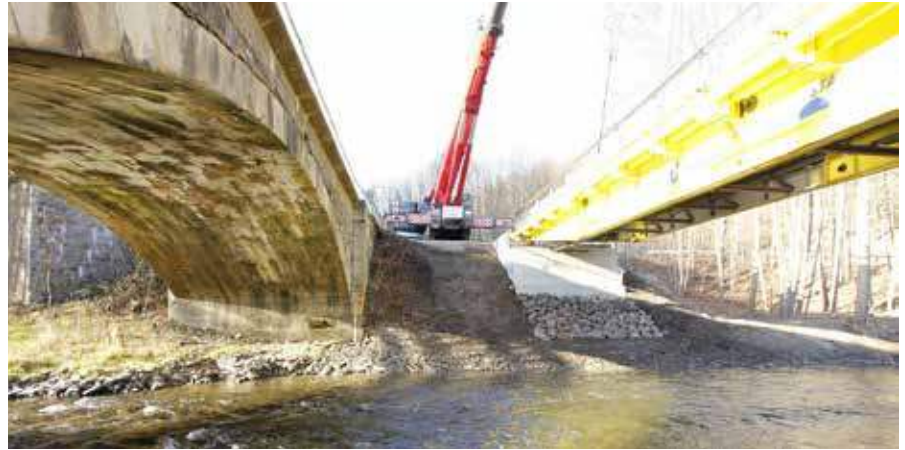
Bild 5: Behelfsbrücke

Für die Bauwerksinstandsetzung wurde eine Vollsperrung des Brückenbauwerkes notwendig. Die Verkehrsführung zum Haltepunkt Wilischthal erfolgte über eine temporäre einspurige Umfahrung mit unterstromseitiger Behelfsbrücke (Bild 5). Eingesetzt wurde ein 2-feldriger Überbau vom Typ SB 30 mit einer lichten Weite von 42 m und Stützweiten von  $2 \times 22,50$  m. Der Überbau war mit einer Fahrbahnbreite von mindestens 3,50 m einspurig befahrbar und mit einem unterstromseitigen Gehweg der Breite 1,50 m ausgestattet.

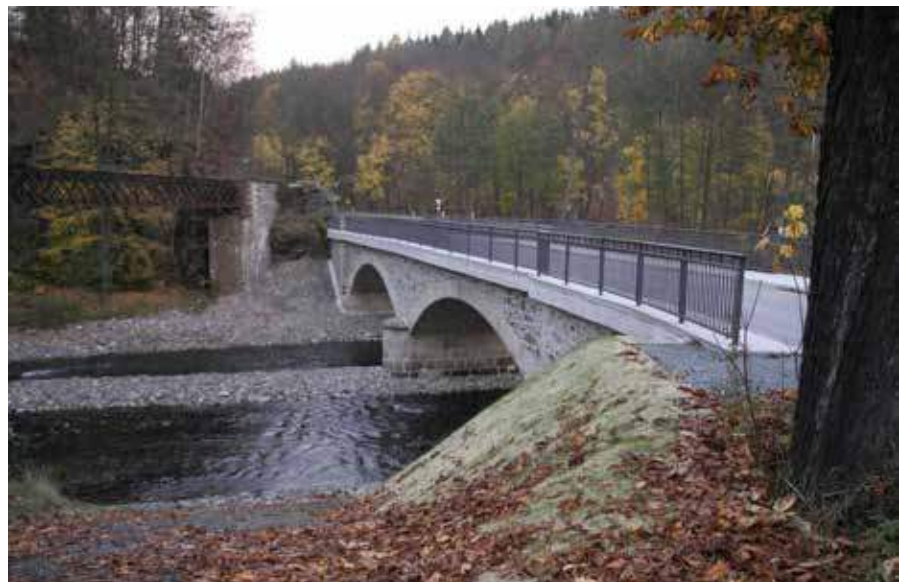
Bild 6: Oberstromseitige Ansicht des fertigen Bauwerkes

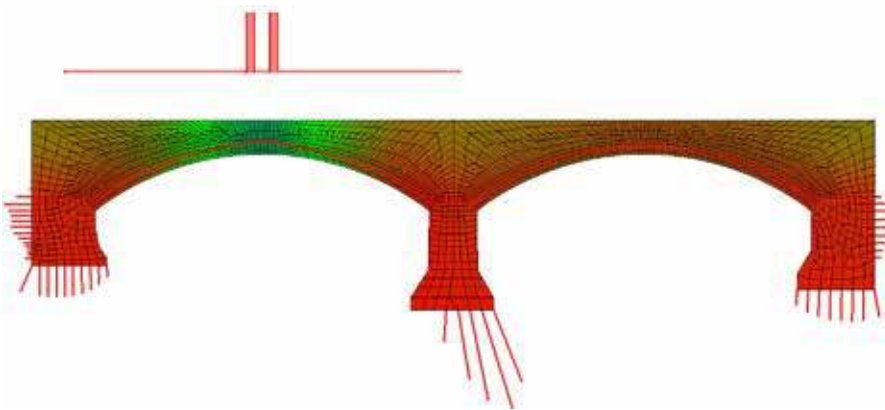
Bild 9: Laststellung mit zugehöriger Stützlinie im rechnerischen Bruchzustand

Zur Ermittlung der Lage der Stützlinie im Bogen ist es notwendig, in allen Mauerwerksfugen des Modells Integrationen über die Druckspannungsverteilung in Dickenrichtung durchzuführen und den jeweiligen Schwerpunkt der Verteilung zu bestimmen. Die somit pro Fuge ermittelte Resultierende  $N$  und Lastausmitte  $e$  wird grafisch zur Stützlinie verbunden (Bild 9).

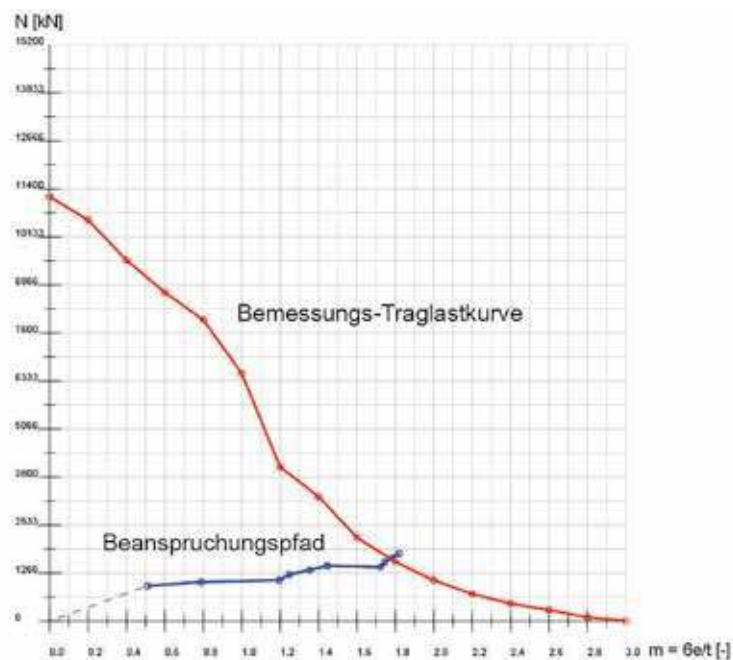
Durch Nutzereingabe lassen sich die Bemessungs-Traglastkurven am Scheitel und Kämpfer eintragen; Zwischenwerte im konischen Bogen werden interpoliert. Die Kurve der Bemessungsfestigkeit des Mauerwerks zeigt Bild 10 für die Nachweisstelle  $t = 71 \text{ cm}$ .

Bild 10: Bemessungs-Traglastkurve und Beanspruchungspfad des maßgebenden Schnittes

Die Verkehrslast aus LM1 wird bis zum Dreifachen ( $\gamma_{rech.} = 3,0$ ) gesteigert; der Bruch entsteht beim Teilschritt 8,76 von 10. Damit ergibt sich der Schnittpunkt für den rechnerischen Bruch von  $\gamma_{Bruch} = 8,76/10 \cdot 3,0 = 2,62$ . Mit Hilfe des Stützlinien-Traglast-Verfahrens beträgt der Ausnutzungsgrad  $\eta$  der Bogenkonstruktion:

$$\eta = \gamma_{LM1} / \gamma_{Bruch} = 1,30 / 2,62 = 0,5 < 1,0$$
