# Konstruktiver Ingenieurbau

# Instandsetzung der Gewölbebrücke Bw 4 im Zuge der S 231 alt über die Zschopau in Wilischthal

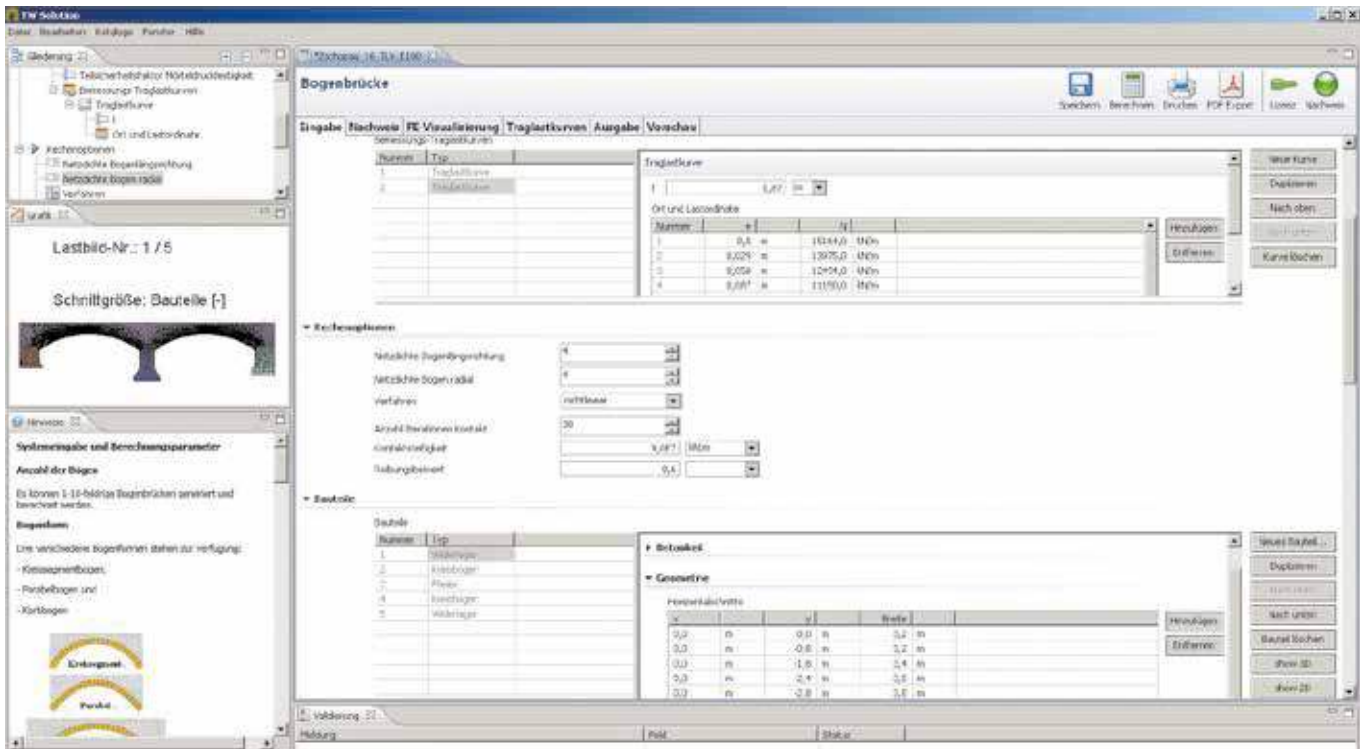
Bild 7: Softwaretechnische Hilfe [1] bei der Analyse der Tragfähigkeit

Mit einem zeitgemäßen Berechnungsmodell lassen sich für die Berechnung von Bogenbrücken über Nutzereingaben (Bild 7, [1]) sowohl Geometrie, Material, Auflagerbedingungen als auch Einwirkungen unter Berücksichtigung der strukturellen und der materialeitigen Nichtlinearitäten realitätsnah abbilden. Für die praktische Nutzung kommt bei der Analyse von Gewölbebrücken häufig der maßgebende 1,0 m breite Brückenstreifen für die Berechnung zur Anwendung. Der statische Nachweis reduziert sich mit dieser Vereinfachung auf einen „ebenen“ Bogenlängsschnitt. Sollen weitere Tragreserven für einen erfolgreichen Nachweis erschlossen werden, ist eine räumliche Modellbildung des gesamten Gewölbes notwendig. Allerdings ist dann der Modellierungsaufwand wesentlich höher und der Nachweis ist hier mit dem über die Brückenbreite ausgedehnten Stützflächenverfahren [2] zu führen.

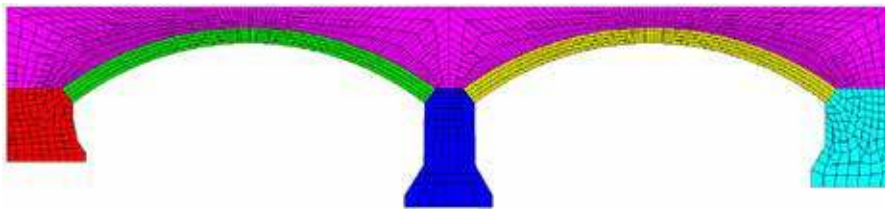
Bild 8: FE-Netz (Material) mit Verfeinerung im Bogenbereich

Mit finiten Scheibenelementen wird das Modell im ebenen Verzerrungszustand generiert (Bild 8). Für Voruntersuchungen genügt ein gröberes Netz mit vier Elementen über die Bogendicke.
